13 décembre 1916 – Violente tempête au marégraphe

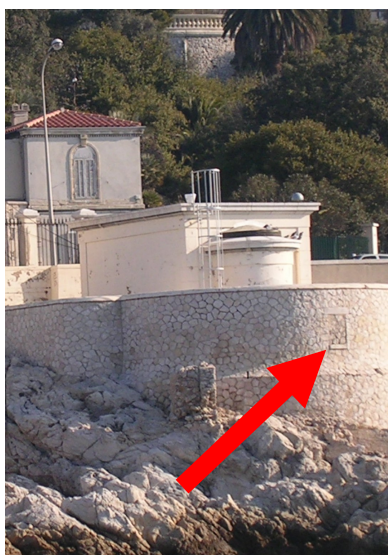
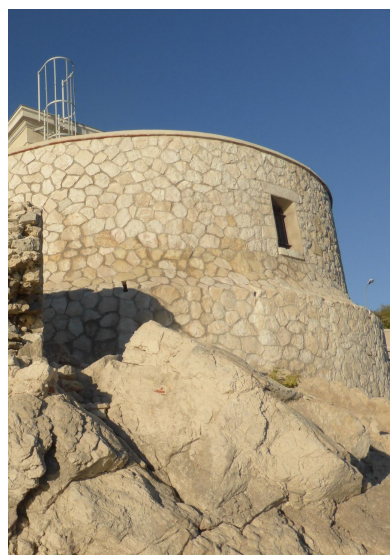
Cet épisode cause des dégâts assez graves au marégraphe. Les coups de mer enfoncent la fenêtre du mur d’enceinte, fermée par un volet en bois dont les gonds sont arrachés. La fenêtre de l’hémicycle est également cassée et la mer pénètre dans la salle de l’appareil. Passant sur la toiture du bâtiment, de lourds paquets de mer détériorent aussi la couverture en ciment volcanique et provoquent des gouttières ; ils brisent les vitres de la lucarne située au-dessus de l’appareil. L’eau tombe en abondance sur la cage en verre de l’instrument qui ne peut le protéger complètement. De nombreux organes sont mouillés ; le papier détrempe est déchiré par les styles et provoque l’arrêt de l’appareil. Le fil du flotteur est rompu au ras de la virole.

A gauche, la baie murée du mur d’enceinte, photographiée en 2005 ; à droite la baie réouverte après les travaux de 2006.

Dans les jours qui suivent, le mouvement d’horlogerie du marégraphe totalisateur est enlevé et transporté chez un artisan pour être nettoyé et remis à neuf. La toiture est réparée et les vitres de la lucarne remplacées par du verre armé. La fenêtre de l’hémicycle est consolidée. La baie du mur d’enceinte est murée ; elle le restera jusqu’aux travaux de rénovation entrepris en 2006.
