20 juin 1928 – Révision générale

Entre le 20 juin et le 14 juillet 1928, l'observatoire de Marseille bénéficie d'une remise en état très complète, dont l'importance est équivalente à celle réalisée par Eugène Prévot en 1909. Elle s'accompagne de nombreuses modifications matérielles.

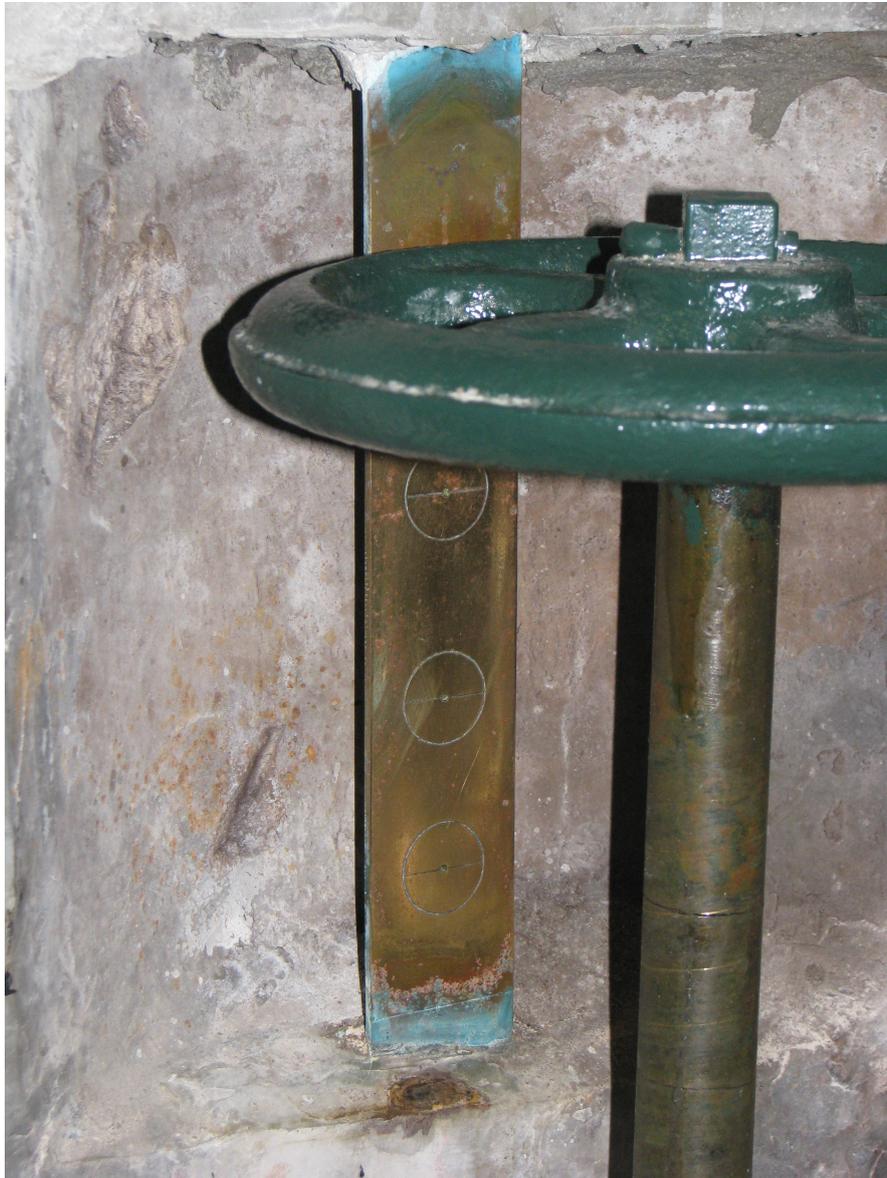
Afin d'avoir une indication précise du nombre de trous ouverts dans la porte en bronze, une lame de cuivre portant des cercles gravés de même diamètre que les trous de la vanne, est scellée au-dessus de la margelle inférieure du puits et devant le volant de manœuvre de cette vanne. Les cercles sont couverts par le volant au fur et à mesure que s'ouvrent les trous en bas de la vanne.

*Page suivante : la lame de cuivre servant au réglage d l'ouverture de la vanne de la porte en bronze.
La photographie montre une vanne entièrement ouverte.*
